**CONTRALORÍA GENERAL DEL DEPARTAMENTO ARCHIPIÉLAGO**  
**DE SAN ANDRÉS, PROVIDENCIA Y SANTA CATALINA.**

**AUDITORÍA ESPECIAL DE FISCALIZACION – AEF – OBRAS INCONCLUSAS**

**INFORME DEFINITIVO**

**SAN ANDRES ISLA**  
**octubre de 2024**

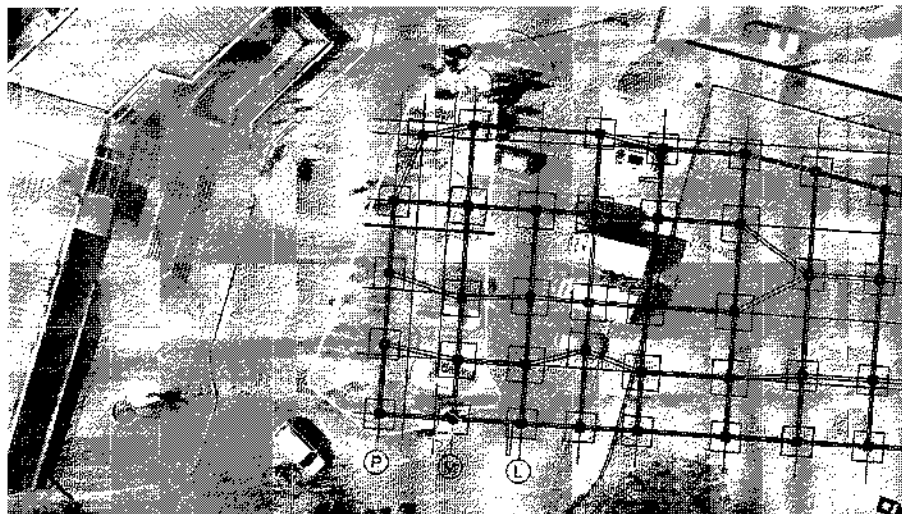
Una vez obtenido el permiso para el retiro de las especies arbóreas, se dio continuidad a las actividades de excavación, y en efecto se pudo comprobar la presencia del sistema de tanques también sobre el eje P, como se puede observar en la siguiente imagen:

El polígono sombreado con blanco representa la presencia del sistema de tanques bajo los ejes "M" y "P", de acuerdo con las excavaciones y los sondeos realizados. (...)

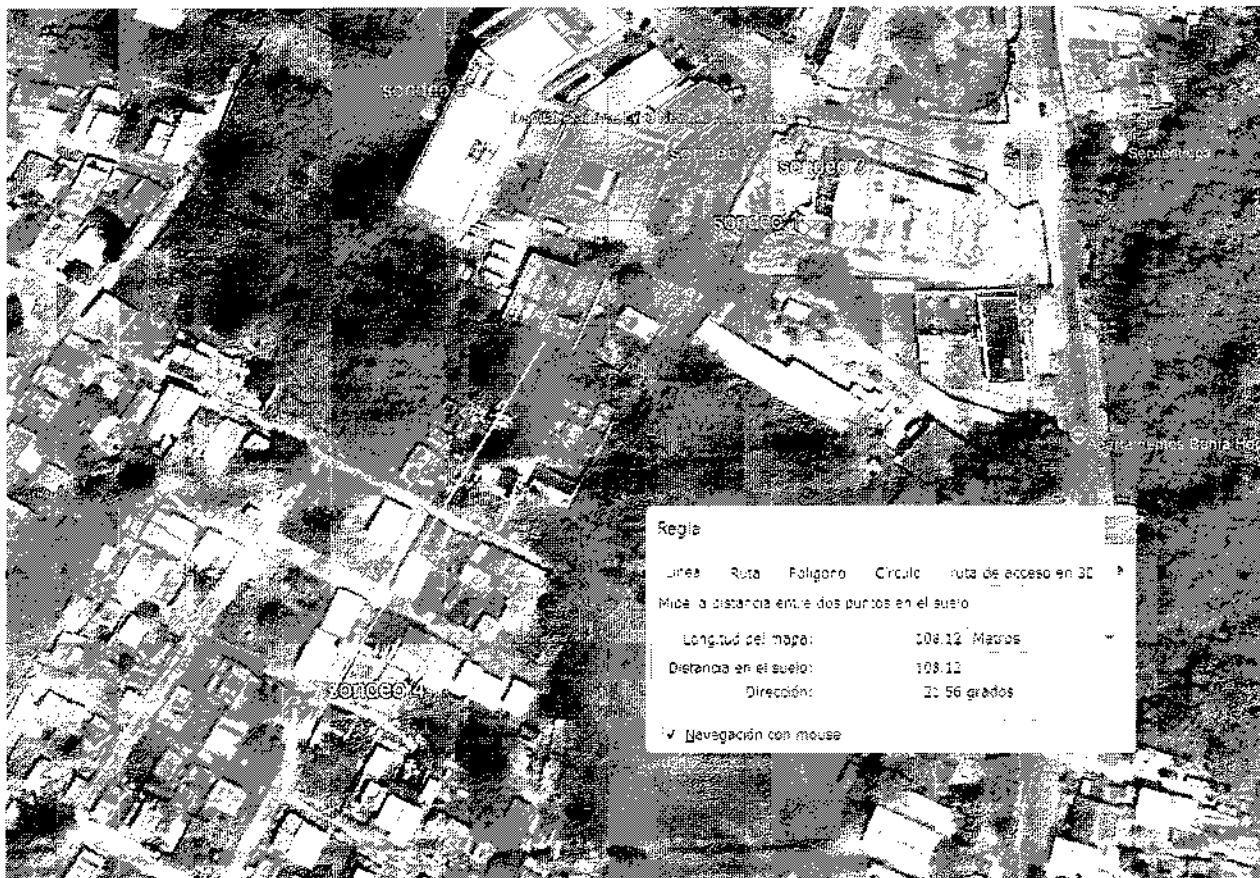
Ilustración 1 Ubicación de sondeos - Estudio de suelos

2. Se evidencia que el sondeo 3 está ubicado en el área afectada por el tanque encontrado el cual ha suspendido la ejecución de la obra. Pero solo relaciona una estructura de concreto y hierro a una profundidad de 2 metros. Estructura que no se ve relacionada luego en las conclusiones del estudio, teniendo en cuenta que los sondeos 1 y 2 también la relacionan.
